مخازن مچاله

۱ + ۱۴ دلیل مچاله شدن مخازن ذخیره
در صنایع فرآیندی

با رعایت اصول مهندسی در طراحی و اجرا،
از خسارات میلیاردی پیشگیری کنیم

علیرضا یاوری

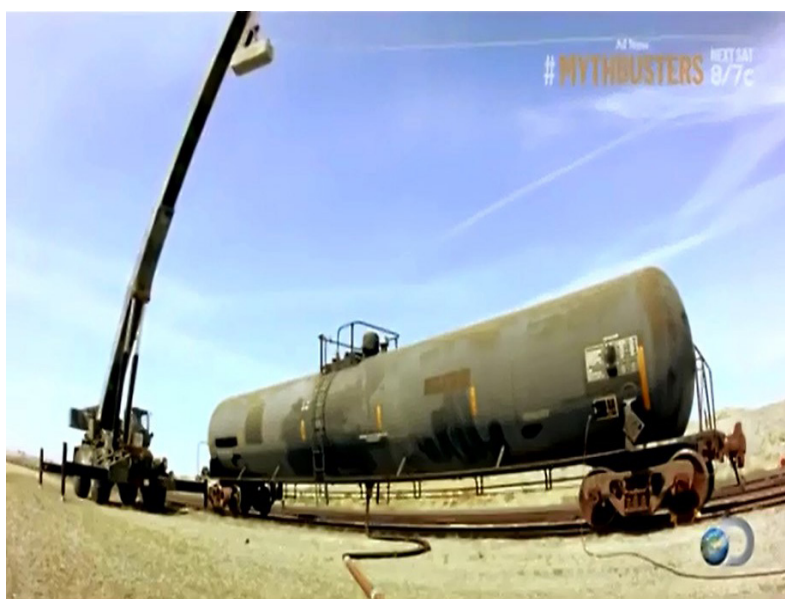
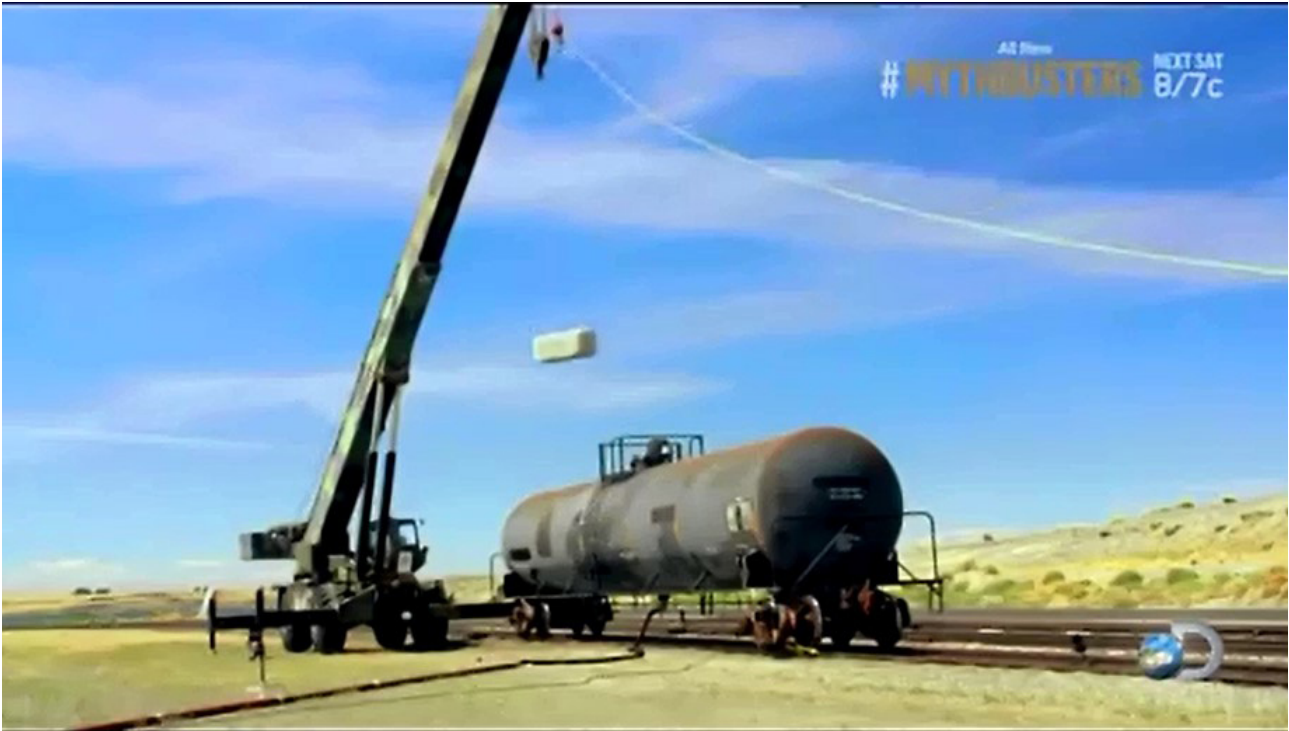
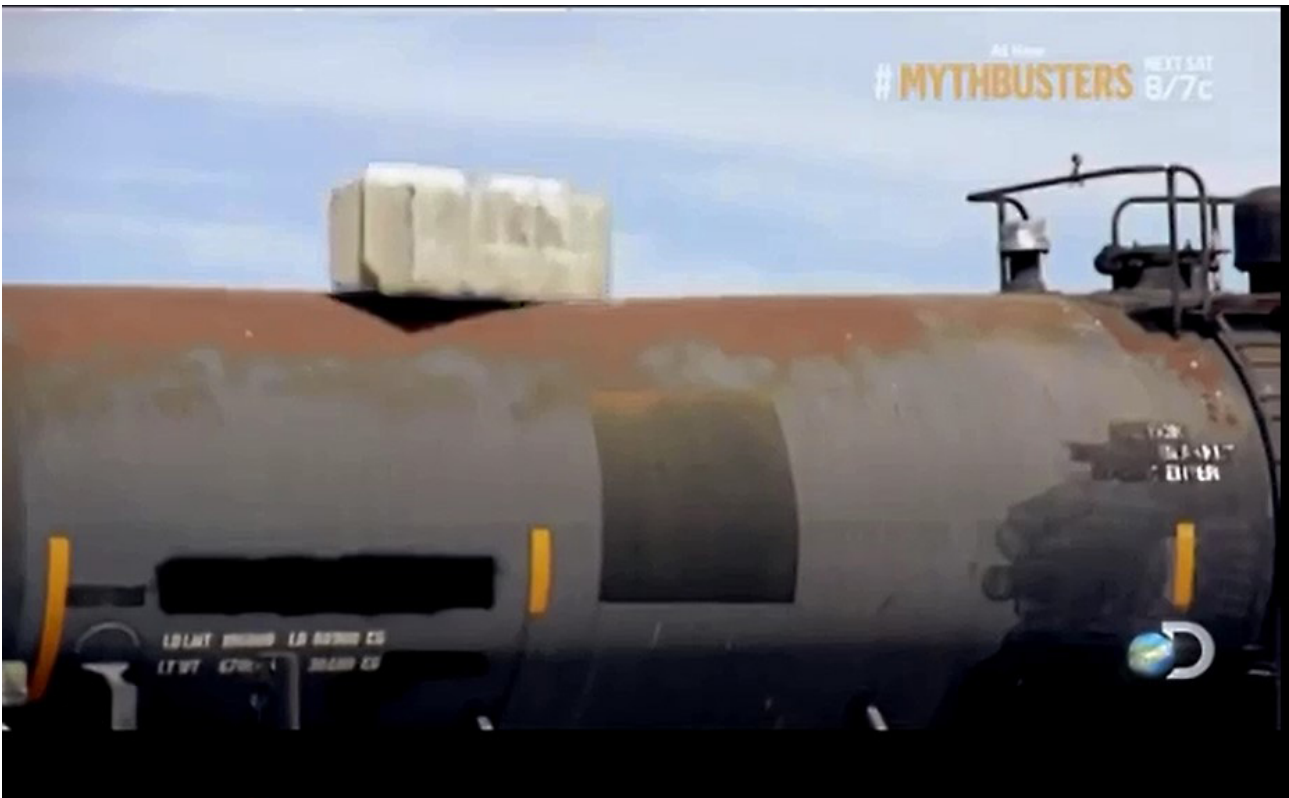
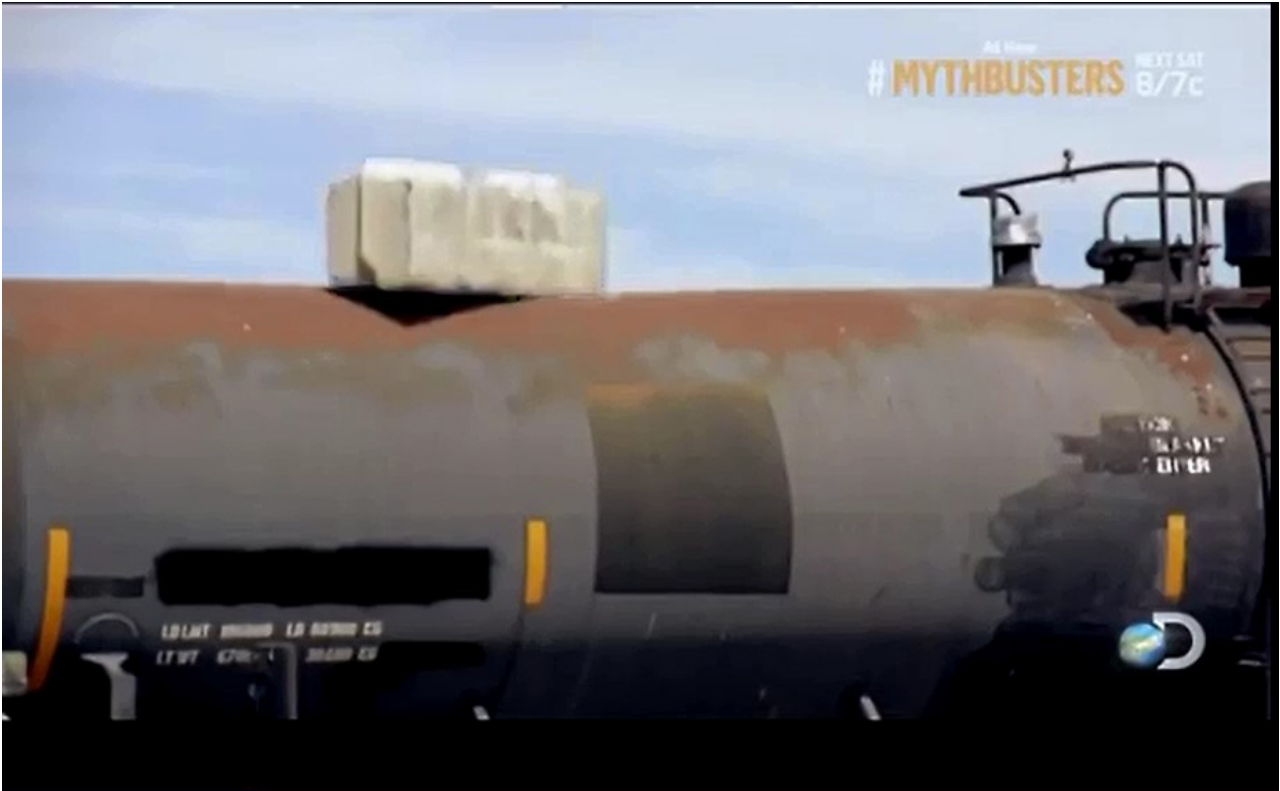
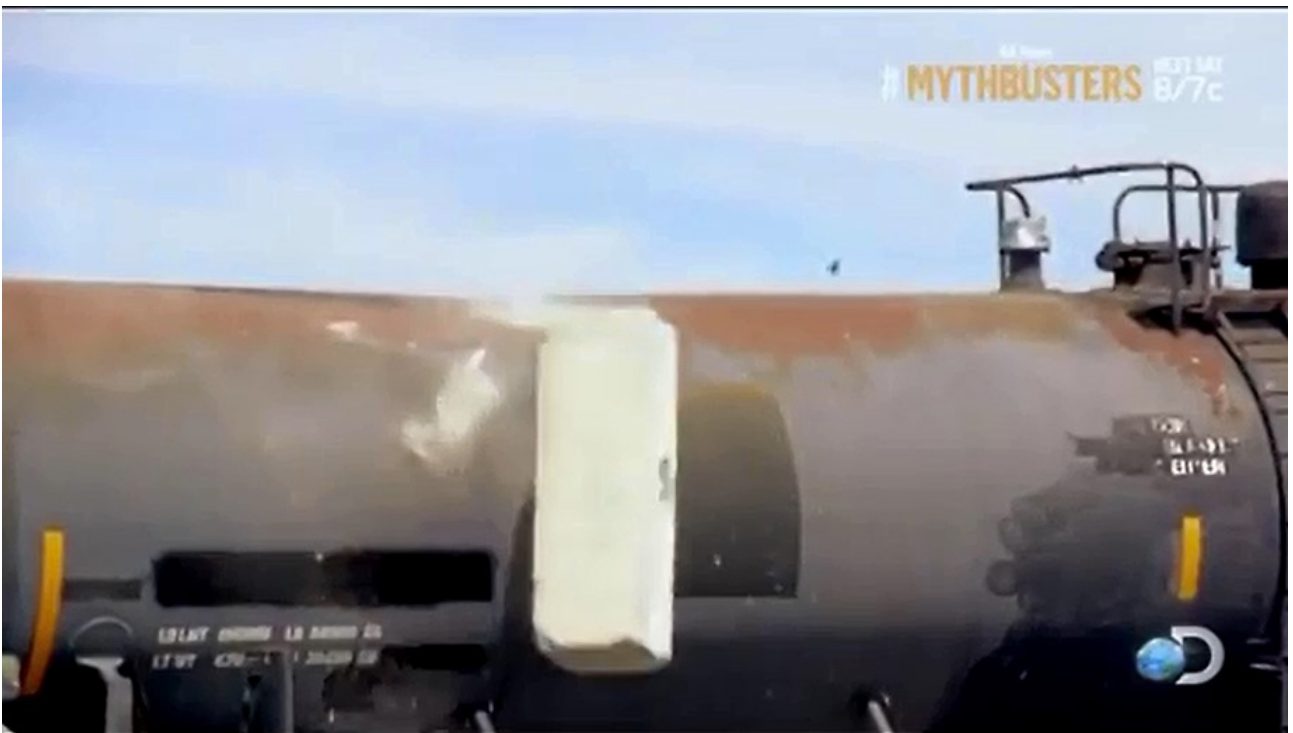
تیم MythBusters در یک آزمایش، یک بلوک بتونی ۱۴۵۰ کیلوگرمی را از ارتفاع ۹ متری بر روی تانکر رها می‌کند، که تنها منجر به دفرمگی ۱۵ سانتیمتری در بالای تانکر می‌شود و تانکر از این آزمایش، موفق بیرون می‌آید.

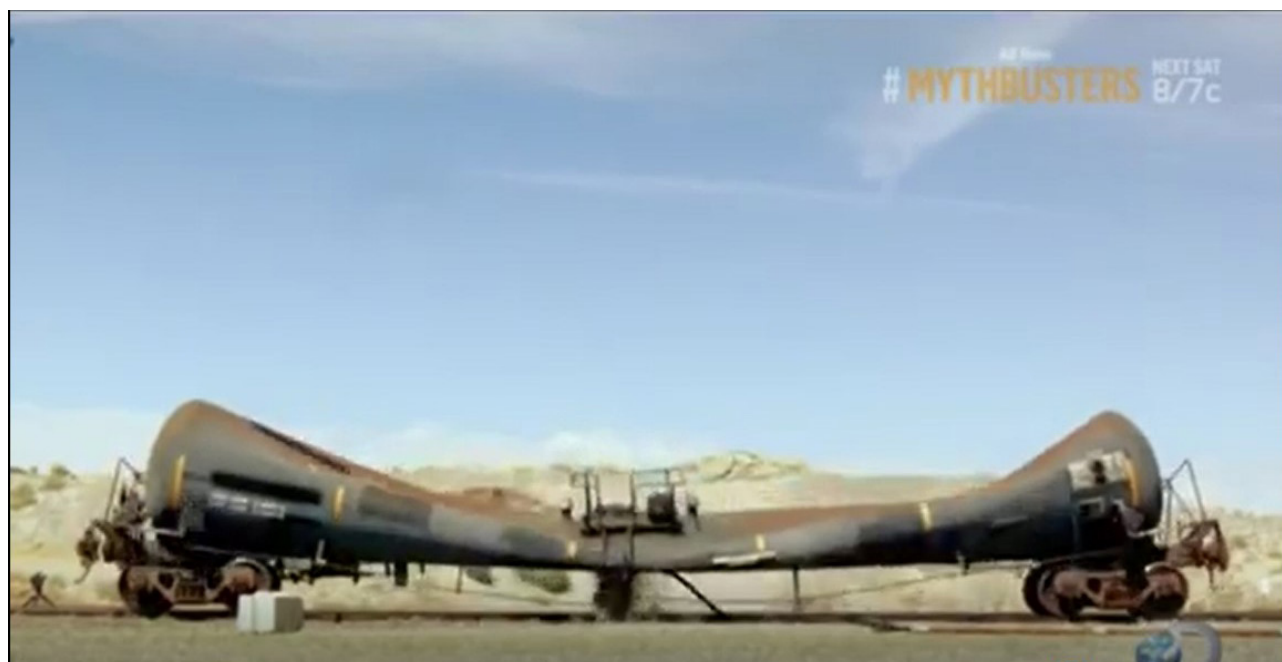
در آزمایش دیگری بر روی تانکر مشابه، هوای تانکر تخلیه شد و میزان خلأ درون آن به ۲۳- اینچ جیوه رسید و در این شرایط، مخزن مچاله شد.

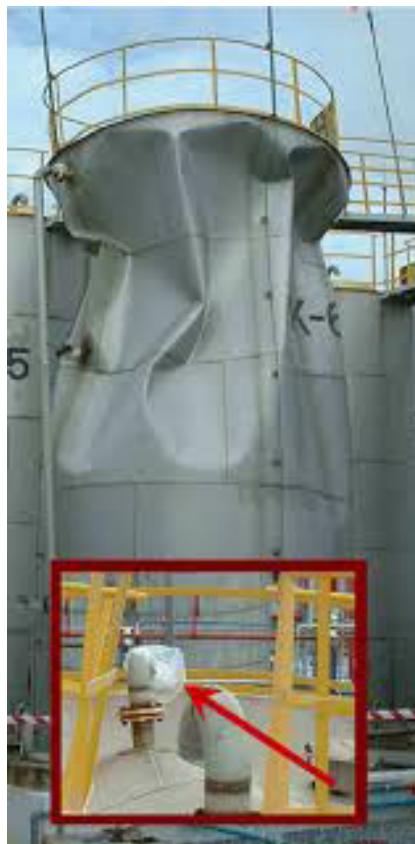
۲- پوشاندن لوله ونت مخزن با پلاستیک پس از تمیزکاری، و سرد شدن ناگهانی مخزن

پس از تمیز کردن مخزن، یک کیسه پلاستیکی به روی ونت آن بسته شد تا از ورود گرد و خاک به مخزن جلوگیری کند. روز گرمی بود. با پاشیده شدن ناگهانی آب به روی مخزن جهت خنک کردن آن، مخزن به داخل مکیده شد.

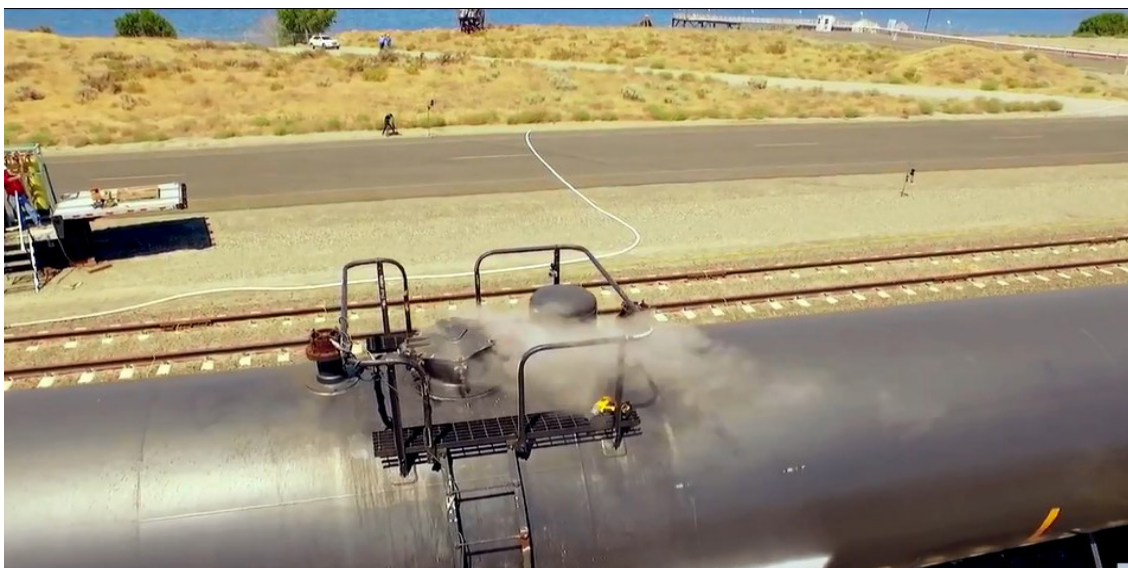
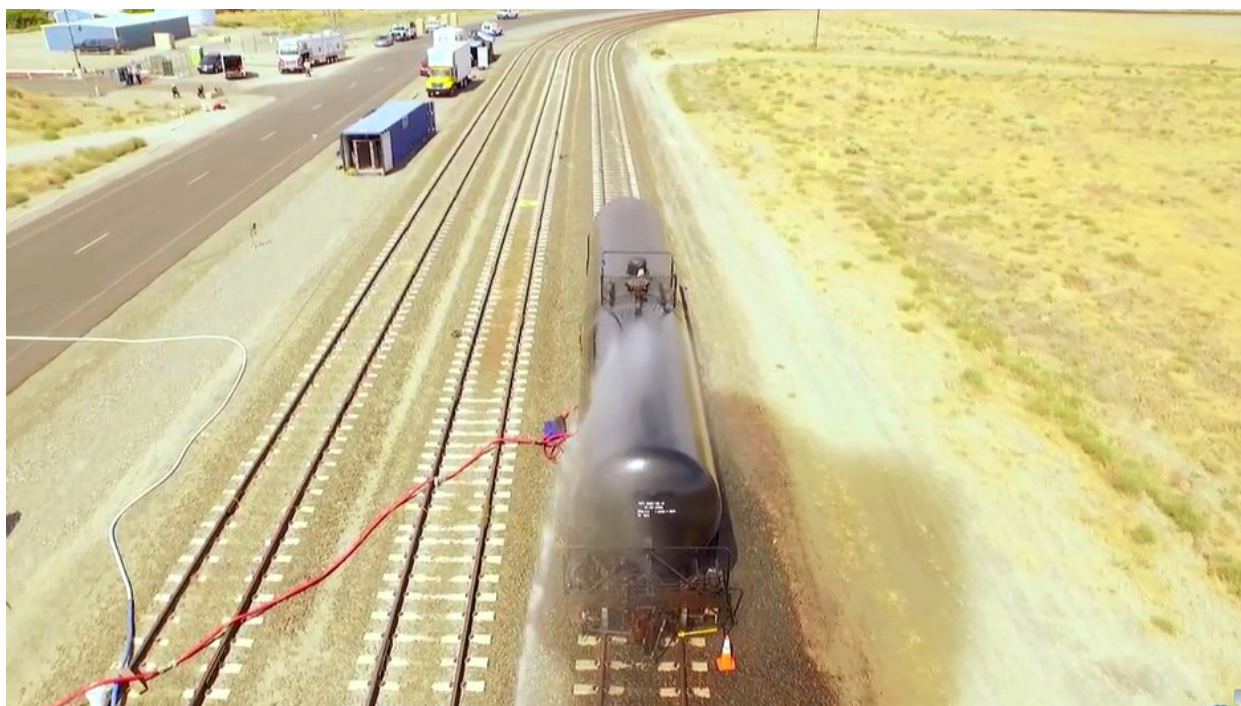
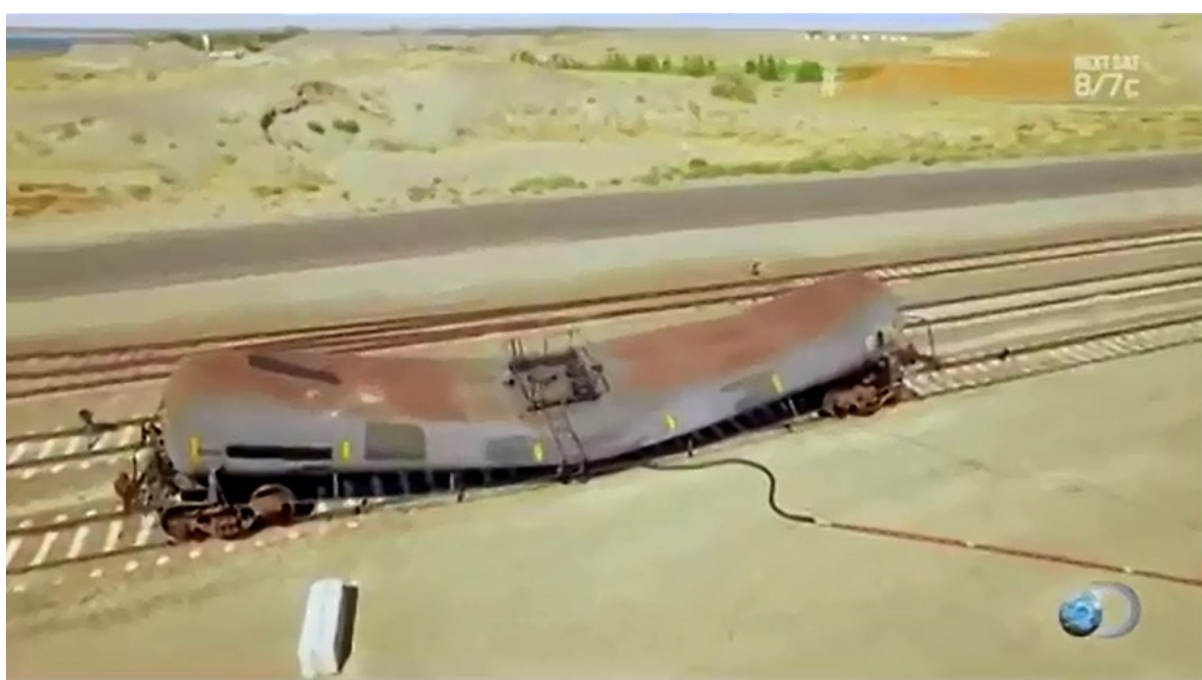
۵-سرد شدن ناگهانی مخزن داغ

هنگامی که مخزنی در حال گرفتن بخار بود، توفانی شدید و غیر منتظره آنرا با چنان سرعتی سرد کرد که هوا نتوانست با سرعت کافی به داخل کشیده شود. بنابراین مخزن به داخل مکیده شد.

در آزمایشی دیگر، بر روی مخزن داغ، آب پاشیده شد و نتیجه مشابهی بدست آمد:

هنگام خارج شدن بخار از یک مخزن، بایستی دریچه آدم رو باز باشد. برآوردی که برای ابعاد ناحیه دربرگیرنده لوله ونت انجام شده، از دایره ای به قطر ۱۰ اینچ تا دایره ای به قطر ۲۰ اینچ تغییر می کند. مخازنی که به آنها بخار داده شده، ممکن است برای خنک شدن به چندین ساعت وقت نیاز باشد.

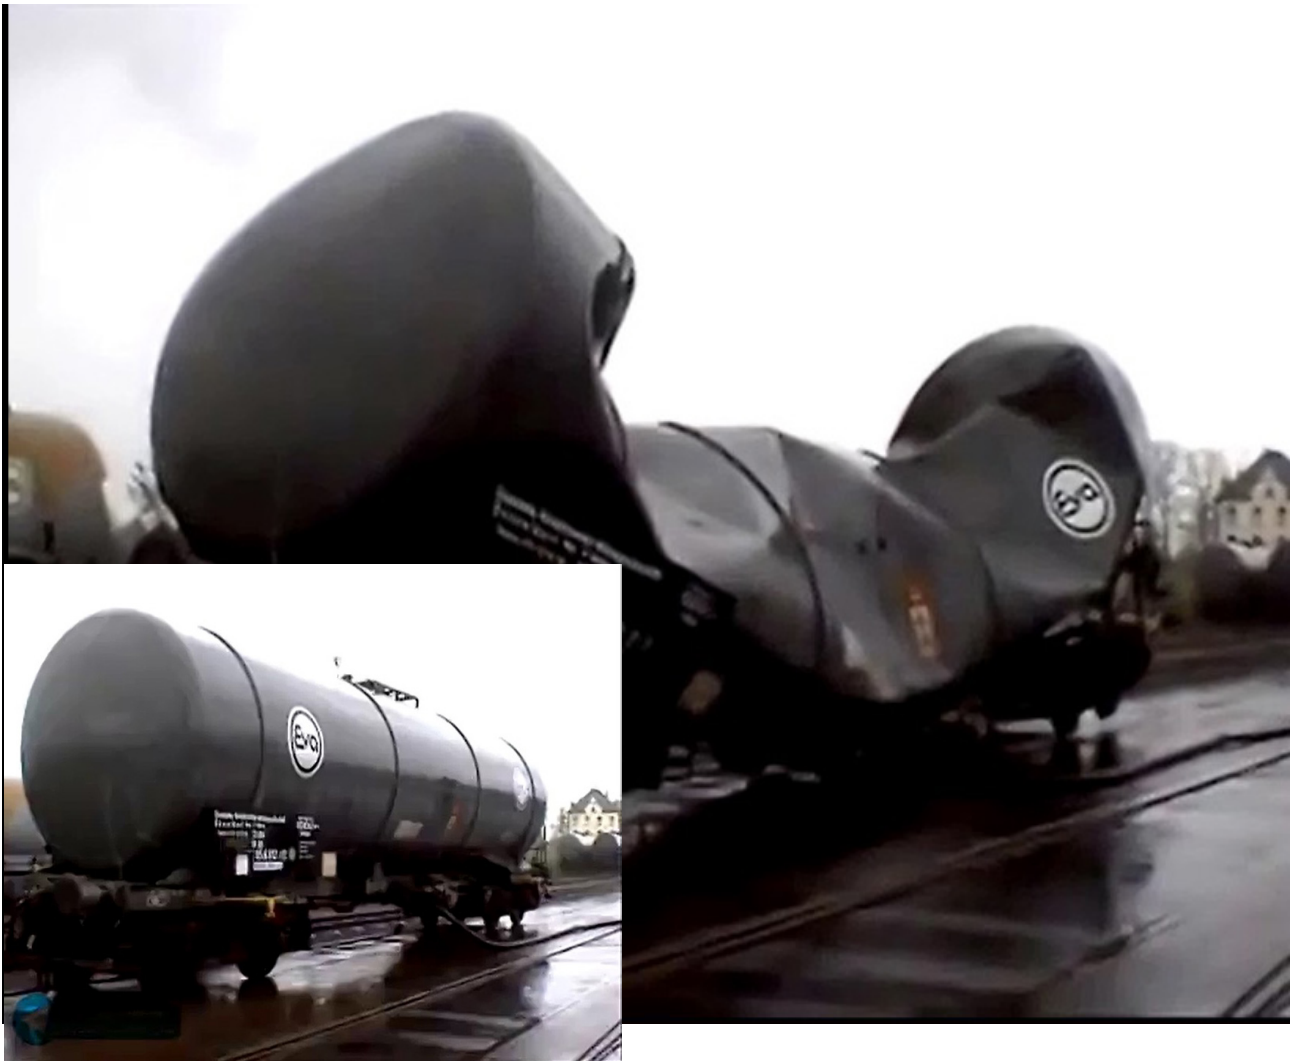
۸- نصب پمپی بزرگتر جهت مخزن

پمپ بزرگتری به مخزن وصل شد و محتویات مخزن سریعتر از هوایی که از طریق ونت وارد مخزن می شد، به بیرون پمپ شد.
